信濃川大河津分水旧可動堰の基礎構造と空洞発生原因の調査

信濃川大河津分水旧可動堰の基礎構造 と空洞発生原因の調査

信濃川大河津分水旧可動堰の撤去に伴い、基礎構造の調査と基礎と地盤間の空洞発生の原因調査を実施した。ボーリング調査より、基礎の木杭や止水鋼矢板は地盤状況を把握した施工が実施されたことを確認した。また木杭は、現地載荷試験より施工後80年を経過しても健全で、設計荷重を満足することを示した。更に旧可動堰基礎および床固に分布する空洞状況の調査から、空洞は杭支持または矢板工を実施した箇所が発達することを明らかにした。旧可動堰の周辺構造物は1964年(昭和39年)新潟地震等で液状化被害を受けたことから、不撓乱試料の繰返し非排水三軸試験により基礎地盤の液状化の可能性を検討するとともに、旧可動堰に対する振動台模型試験を用いた検討により、基礎と地盤間の空洞発生機構を示した。

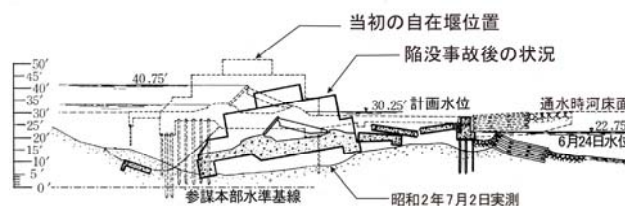
ったピアのうち、はじめに固定堰側の3基が、基礎地盤の洗掘を伴って図-1のように上流側に傾斜する形で陥没した。7月初旬の出水では右岸堤防側の2径間を残してすべて傾斜沈下し、水位調節機能が完全に失われた。岡部三郎⁴⁾は、供用から数年で分水路の河床低下が急速に進み、事故直前にはゲートを閉じた状態で堰の上流と下流とで計画の2.3倍の水位差が生じていたことが基礎地盤破壊の最大の原因であると論じている。宮本武之輔⁵⁾も同様に下流部の洗掘が最大の原因と述べており、さらに、止水目的で基礎の上下流端に設置された木矢板はジョイントの隙間から浸透を許容しやすいことと、これを水射工法（ウォータージェット）で打設したこと、また、堰下流部の9 mを超える洗掘深さに対して矢板長が4.5 mしかなかったこと等を浸透による基礎下の砂の移動要因に挙げている。

図-1 自在堰（第7号ピア）陥没当時の状況（大河津分水誌第2集掲載図²⁾に加筆）

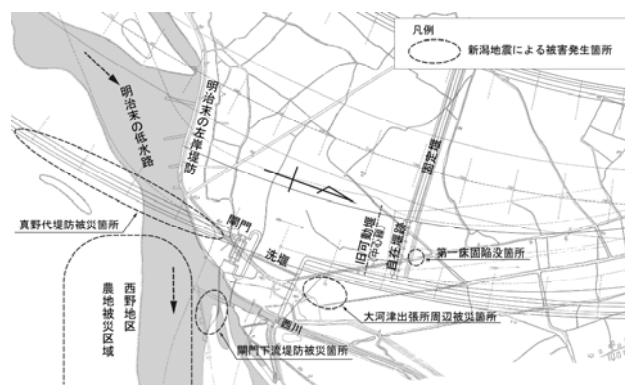
- ・洗堰上流部右岸の真野代堤防における亀裂や沈下、法尻部の噴砂（図-9）
- ・閘門下流部における堤防の法尻部流動
- ・大河津出張所建物の沈下・傾斜
- ・第一床固における一部河床の陥没沈下

写真の状況から、上記のほとんどが液状化に伴う被害であることが確認できた。主な被害箇所を明治末の大河津分水計画平面図（図-8）の中に示す。旧地形と比較すると、堤防等の被害は旧河道内に盛土した領域に対応していることがわかる。出張所建物の地盤は旧河道部ではないが、築堤に隣接する盛土部の可能性が考えられる。

図-8 1964年新潟地震における液状化被害発生箇所（大河津資料館収蔵資料¹³⁾に加筆）

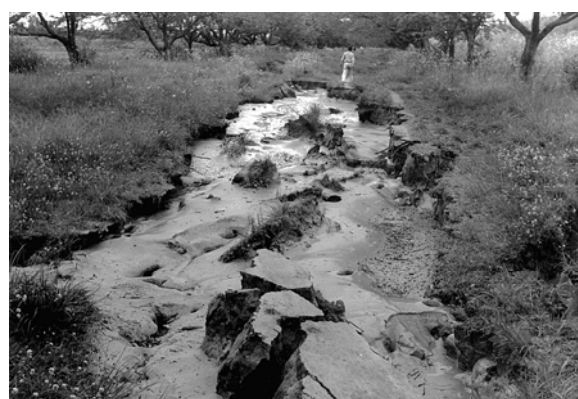
図-9 真野代堤防法尻部の噴砂状況（大河津資料館収蔵写真）

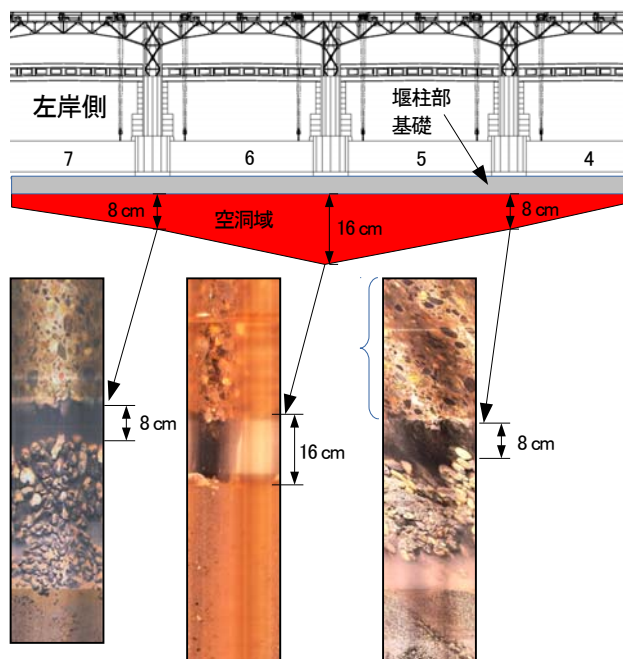
旧可動堰では2002年（平成14年）に国土交通省信濃川河川事務所によって基礎地盤のボーリング調査による空洞分布が確認されており、図-10に調査結果を参考に作成したものを示す。図は左側が河川中央部、右側が右岸堤防を示している。図中のコア写真に示すように、堰の基礎と地盤間に空洞が形成されており、堰柱および基礎には木杭が設置されていることから、上部構造物は木杭に支持される状況である。空洞の発生原因は主に2つ考えられ、1つに浸透流による侵食がある。基礎周りの地盤は動水勾配が最も大きいため、侵食を受ける可能性が高い。もう1つは地震による砂地盤の沈下である。先述のとおり、当該地点は1964年新潟地震、2004年新潟県中越地震および2007年新潟県中越沖地震で被災しており、旧可動堰の周辺でも液状化被害が観察されていることから、液状化による地盤沈下も空洞の発生原因となりうる。

図-10 信濃川河川事務所による旧可動堰の空洞調査

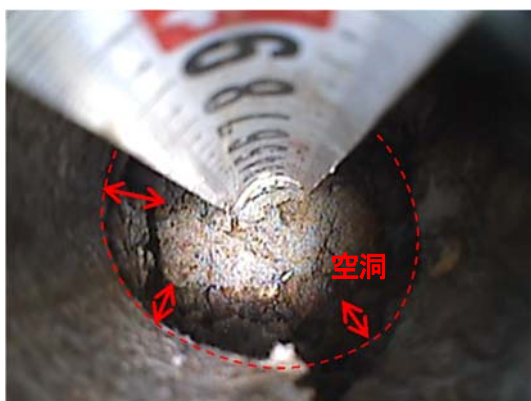
で、観察結果を表-2に示す。k-2、k-3、k-6はレーダー探査により空洞反応が確認され、目視調査においてもコンクリート床板下部ないし床板内に空洞が確認された。一方、k-4地点はレーダーチャートから空洞が確認できないにもかかわらず、目視調査で空洞が確認される結果となった。k-1地点は約2.5 mのコンクリート床板が撤去されており、床板下部に7 cm程度の空洞が面的に確認された（図-13）。床板上部には鋼板が敷設されているのが確認され、レーダー探査時に確認された強い反射波はこの鋼板が原因と考えられる。

図-12 目視調査の様子

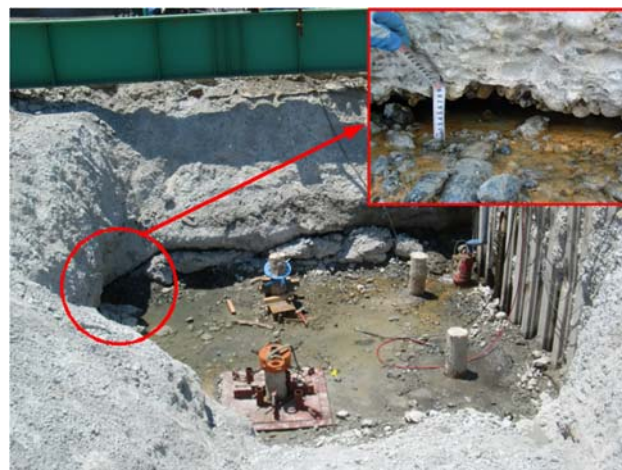
図-13 基礎版下の空洞の様子

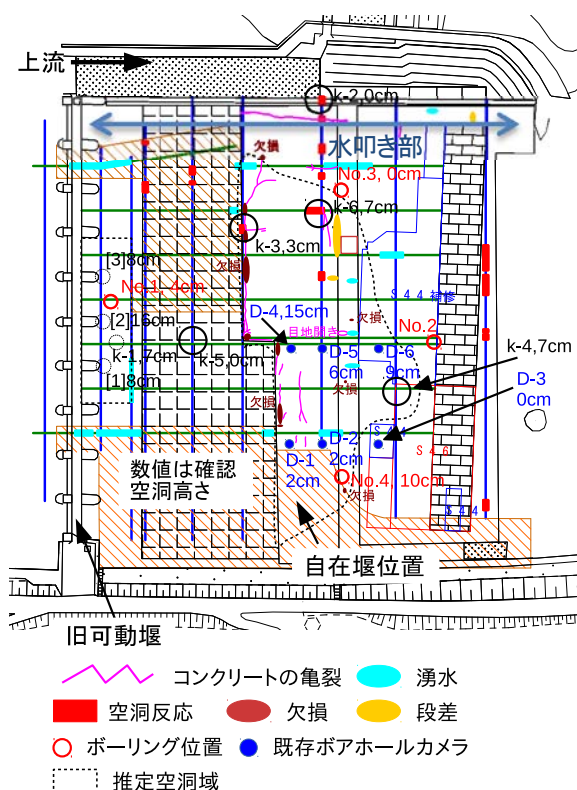
既存の目視調査およびボーリング試験等から得られた空洞状況を表-3に整理する。調査位置に関しては図-14の空洞分布図にまとめて示すが、第1床固の可動堰護床工（突起ブロック）には空洞が比較的に未発達であるのに対して、旧自在堰跡の床固は全体に10 cm前後の空洞がみられる。既存資料の[1]～[3]は図-10に示した旧可動堰基礎版部分のボーリング調査結果であり、やはり全体に10 cm前後の空洞が分布している。これらの調査結果および撤去の際の目視調査に基づき、旧可動堰～第一床固間の空洞分布を図-14に示した。

旧可動堰の基礎部分には6 mの杭が打設され、堰柱基礎部分には12 mの杭が打設されている。一方、第1床固の可動堰護床工には杭支持は行われていない。他方、旧自在堰跡の埋め土部分には杭基礎が比較的密に施工されており、床固でも構造形式は異なる。旧自在堰跡の床固は1971年（昭和46年）にも補修されており、補修理由は明確でないものの、基本的に床固の変状は激しいことが推測される。空洞の発達状況と旧可動堰および床固の施工を比較すると、杭支持または矢板工を実施してい

る箇所では空洞が発達する傾向があり、杭支持を実施していない箇所では空洞の発達が抑えられる傾向が明らかとなった。これは杭支持があると上部構造の荷重は地盤表

面に作用せずに地下に伝達されるために、有効拘束圧が小さいことに起因して、上部構造と地盤間に空洞が発達しやすい素因を有することを示している。

図-14 空洞調査結果

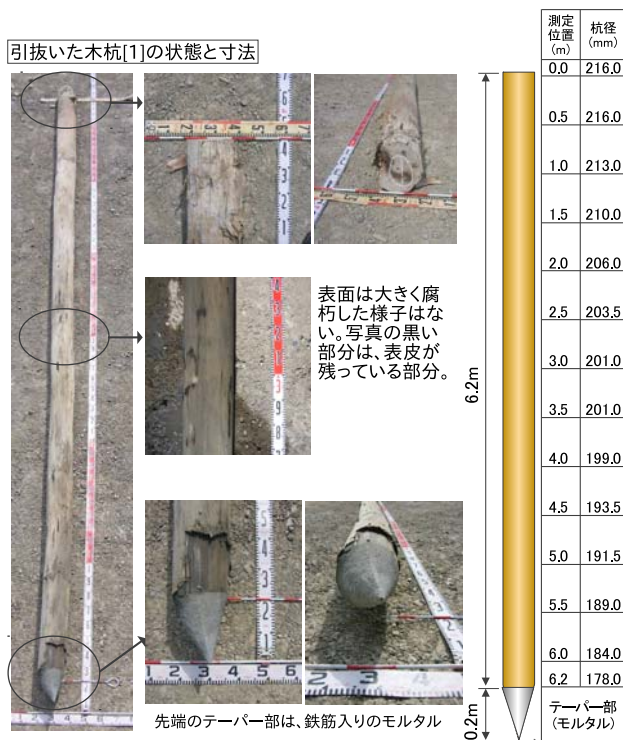
材料試験は、木杭の腐朽具合、密度、強度特性などの物性変化の把握や急速載荷試験結果の整理に必要な物性値を得る目的で、針貫入、密度、縦圧縮など各種試験を実施した。観察結果等を含めて保存用の木杭の様子を図-17に示す。基礎版や敷き均し礫の厚さが 2.8 m ほどあり、その下から杭頭となっているため、測定位置に 2.8 m を加えることでボーリングの深さと同様となる。杭先端には鉄筋入りのモルタルによるテーパーが施されている。試験に用いたもう一方の杭もほぼ同様な状況で、杭頭断面および表皮部分に多少の腐朽がみられる程度で、外部から見る限りは非常に健全な状態を保っている。

図-17 引抜き試験後の木杭の状態¹⁾

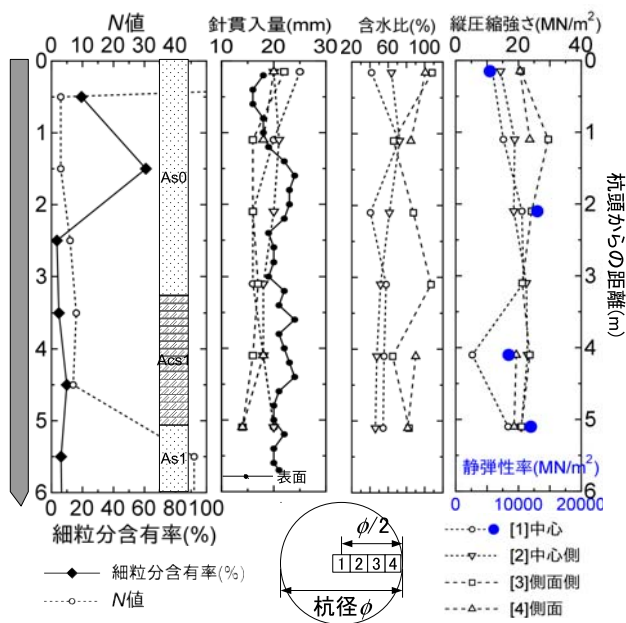
内部の状態を調べるために、木杭を 0.5 m に分割し、更に芯部に向かって四分分割して各種の試験が行われた。針貫入（ピロディン）試験と圧縮強さを地盤構成と共に図-18に示す。杭頭は空洞存在部に当たり、河床に近く、水位変動があるため腐朽しやすい条件が揃っており、表面よりも中心部の針貫入量が大きく、静弾性率が小さいことから、芯部まで腐朽が進行していることが確認された。しかし、新材でも 18 mm 程度の貫入¹⁹⁾が認められることから杭頭以外は十分健全であることが分かる。

一般的に成長初期の中心側よりも、外側の方が木の密度が高く、含水量は小さくなる傾向があり、本木杭も同様の傾向を示している。このため縦圧縮強さも一般的に芯部で小さくなるが、細粒分の多い地層でもやや低下していることが確認された。杭頭以外の中心部の静弾性率は深さ方向で変化がなく、通常の松材と同様の 10 GPa¹⁹⁾を示しており、縦圧縮強さの深さ方向変化も小さいことから、80年を経ても十分に健全であると確認された。

図-18 木杭の健全と調査結果¹⁾
